**SAN GIULIANO TERME - PISA | Acquedotto medico**  
Lavori di messa in sicurezza e restauro tratto urbano ed extraurbano

PROGETTO ESECUTIVO

Analisi dei Materiali, dei fenomeni di Degrado e Interventi di Conservazione tratto archi nn.138-144: prospetto lato via G. Averani, scale 1:50 1:100

PE-TG-26-MDI

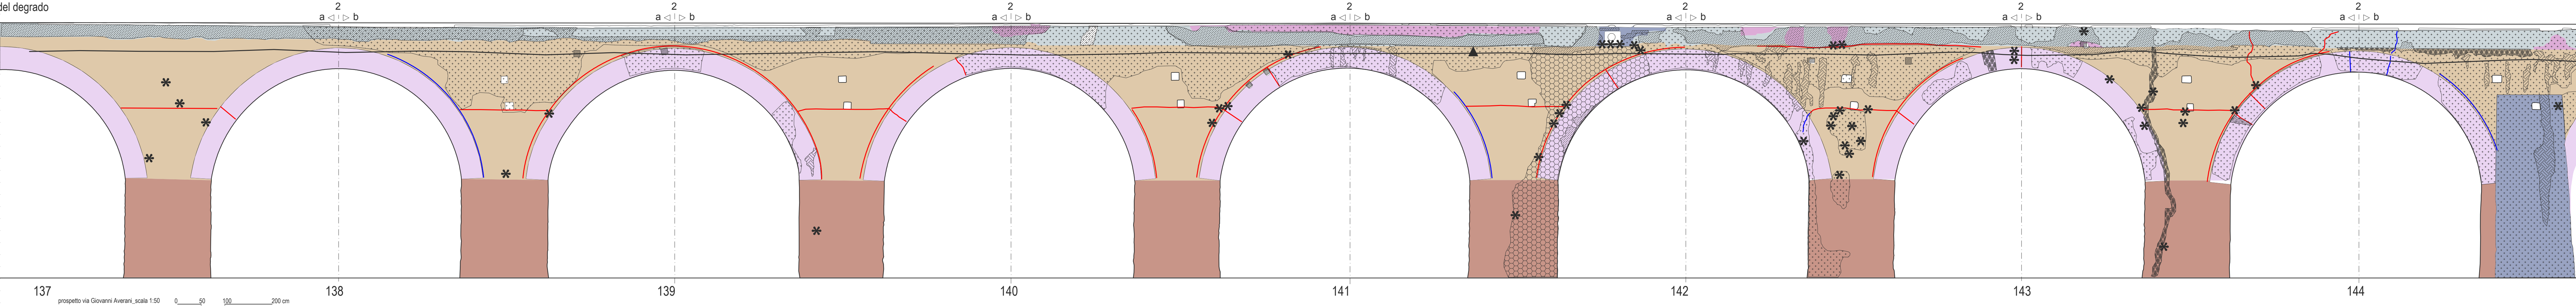
analisi dei materiali - analisi del degrado

analisi dei materiali	<div><div><div><div></div><div>muratura in pietrame misto e laterizio TIPO I (pila)</div></div><div><div></div><div>muratura in pietrame misto e laterizio TIPO V (infianco)</div></div><div><div></div><div>muratura in laterizio TIPO I (arcate)</div></div><div><div></div><div>muratura in pietrame misto e laterizio TIPO I (speroni)</div></div><div><div></div><div>muratura in pietrame misto e laterizio (canaletta)</div></div><div><div></div><div>muratura in laterizio</div></div><div><div></div><div>intonaco_1</div></div><div><div></div><div>intonaco_2</div></div></div><div><div><div></div><div>concrezione</div></div><div><div></div><div>incrostazione</div></div><div><div></div><div>deposito superficiale</div></div><div><div></div><div>erosione/consumazione</div></div><div><div></div><div>colonizzazione biologica</div></div><div><div></div><div>colaticcio/percolamento</div></div><div><div></div><div>distacco elemento</div></div><div><div></div><div>distacco intonaco</div></div><div><div></div><div>elem. metallici incongrui</div></div><div><div></div><div>stuccature incongrue</div></div><div><div></div><div>vegetazione vascolare superiore infestante</div></div><div><div></div><div>vegetazione infestante ruderale</div></div><div><div></div><div>lacune</div></div><div><div></div><div>lesione passante</div></div><div><div></div><div>lesione non passante</div></div></div><div>tipologie di intervento</div></div>
