SOPRINTENDENZA ABAP per le province di Pisa e Livorno  
Lungarno A. Pacinotti, 46 - 56126 PISA    PEC: [sabap-pi\(at\)pec.cultura.gov.it](mailto:sabap-pi(at)pec.cultura.gov.it)

LIVELLO	PROGETTO ESECUTIVO
---------	--------------------

ELABORATO	Analisi dei Materiali, dei fenomeni di Degrado e Interventi di Conservazione tratto
CODICE ELABORATO	archi nn. 142-145: sezioni_scale 1:50 1:100
	PE-TG-29-MDI

analisi dei materiali - analisi del degrado

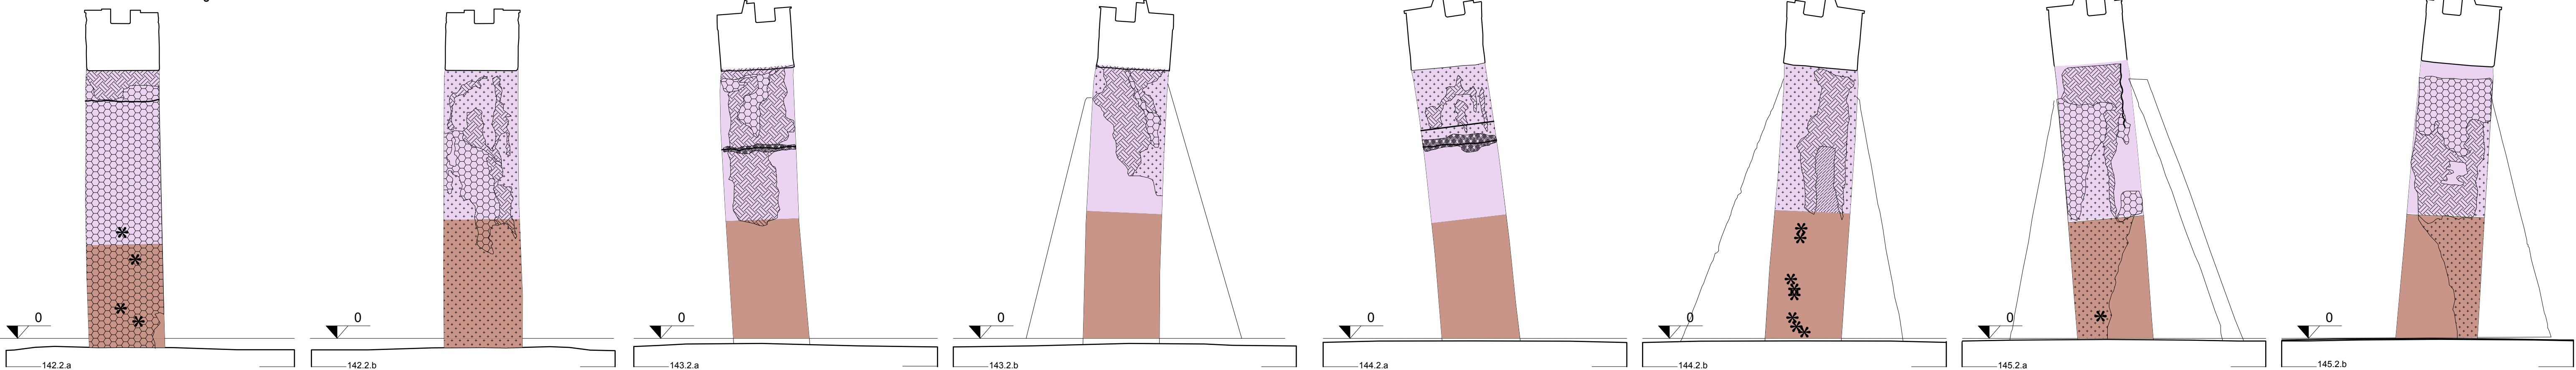
sezioni archi via Parini - via Averani scala 1:50 0 50 100 200 cm

STATO DI CONSERVAZIONE CATTIVO	STATO DI CONSERVAZIONE MEDIO	STATO DI CONSERVAZIONE BUONO	INTERVENTI QUADRO FESSURATIVO					
[DSZ_01] [DSZ_02] [DSZ_03] Disinfezione da colonie di microrganismi biodeterogeni e vegetazione superiore con applicazione di prodotto biocida ad ampio spettro di attività.	[DSZ_01] [DSZ_02] [DSZ_03] Disinfezione da colonie di microrganismi biodeterogeni e vegetazione superiore con applicazione di prodotto biocida ad ampio spettro di attività.	[DSZ_01] [DSZ_02] Disinfezione da colonie di microrganismi biodeterogeni e vegetazione superiore con applicazione di prodotto biocida ad ampio spettro di attività.	[DSZ_01] [DSZ_02] Disinfezione da colonie di microrganismi biodeterogeni e vegetazione superiore con applicazione di prodotto biocida ad ampio spettro di attività.	[RMZ_02] Rimozione di ganci, chiodi, staffe, viti, cavi ed ogni altro elemnto metallico che per condizione ed ossidazione risultino improprio.	[PLT_02] Lavaggio/risciacquo generale delle superfici con acqua fredda irrorata a bassa pressione.	[INT_01] Stuccatura/integrazione a 'punta di mestola' del paramento eseguita con malte composte da calce idraulica naturale.	[PTZ_01] Trattamento finale protettivo idrorepellente corticale delle superfici.	L'intervento da eseguire per ogni singola lesione è indicato nell'elaborato PE-ET-15-CMI

[RMZ_01] Rimozione meccanica manuale di commentature/stuccature deteriorate.	[RMZ_01] Rimozione meccanica manuale di commentature/stuccature deteriorate.	[RMZ_01] Rimozione meccanica manuale di commentature/stuccature deteriorate.	[RMZ_01] Rimozione meccanica manuale di commentature/stuccature deteriorate, disgregate, in fase di distacco.	[PLT_01] Rimozione a secco di deposito superficiale incoerente, eseguita con l'ausilio di pennellesse, spugne, spazzole di saggina.	[INT_03] [INT_04] Riposizionamento degli elementi dislocati e/o mobili con eventuale reintegro degli elementi rotti o mancanti.	[INT_09] Posizionamento apicale di lastra in pietra ricomposta (ecopietra) colore grigio sp.2cm.		
[RMZ_02] [RMZ_03] Rimozione di elementi metallici che per condizione ed ossidazione risultino improprti.	[RMZ_02] [RMZ_03] Rimozione di elementi metallici che per condizione ed ossidazione risultino improprti.	[RMZ_02] Rimozione di elementi metallici che per condizione ed ossidazione risultino improprti.

[PLT_01] Rimozione a secco di deposito superficiale incoerente con l'ausilio di pennellesse, spugne, spazzole di saggina.	[PLT_01] Rimozione a secco di deposito superficiale incoerente con l'ausilio di pennellesse, spugne, spazzole di saggina.	[PLT_01] Rimozione a secco di deposito superficiale incoerente con l'ausilio di pennellesse, spugne, spazzole di saggina.						
[PLT_02] Lavaggio/risciacquo generale delle superfici con acqua fredda irrorata a bassa pressione.	[PLT_02] Lavaggio/risciacquo generale delle superfici con acqua fredda irrorata a bassa pressione.	[PLT_02] Lavaggio/risciacquo generale delle superfici con acqua fredda irrorata a bassa pressione.						
[PLT_03] Rimozione di depositi superficiali parzialmente aderenti mediante lavaggi con soluzione acquosa di carbonato di ammonio.	[PLT_03] Rimozione di depositi superficiali parzialmente aderenti mediante lavaggi con soluzione acquosa di carbonato di ammonio.	[PLT_03] Rimozione di depositi superficiali parzialmente aderenti mediante lavaggi con soluzione acquosa di carbonato di ammonio.

[PLT_04] Rimozione di depositi coerenti di notevole spessore con sistema tipo jos con granulato neutro finissimo.	[PLT_04] Rimozione di depositi coerenti di notevole spessore con sistema tipo jos con granulato neutro finissimo.							
[PLT_05] Fase finale di rifinitura per l'asportazione di residui di depositi compatti ed aderenti con mezzi meccanici manuali.								
[PLT_06] Rimozione depositi coerenti mediante compresse imbevute di soluzione satura di sali inorganici.								
[PLT_07] Rimozione ossidi di ferro mediante sostanze complessanti a tampone								
[INT_01] [INT_02] Stuccatura/integrazione a 'punta di mestola' del paramento eseguita con malte composte da calce idraulica naturale.	[INT_01] [INT_02] Stuccatura/integrazione a 'punta di mestola' del paramento eseguita con malte composte da calce idraulica naturale.	[INT_01] [INT_02] Stuccatura/integrazione a 'punta di mestola' del paramento eseguita con malte composte da calce idraulica naturale.

[INT_03] [INT_04] Riposizionamento degli elementi dislocati e/o mobili con eventuale reintegro degli elementi rotti o mancanti.	[INT_03] [INT_04] Riposizionamento degli elementi dislocati e/o mobili con eventuale reintegro degli elementi rotti o mancanti.							
[INT_08] Chiusura di buche pontale mediante posizionamento di elemento in laterizio posto a 45°.	[INT_08] Chiusura di buche pontale mediante posizionamento di elemento in laterizio posto a 45°.	[INT_08] Chiusura di buche pontale mediante posizionamento di elemento in laterizio posto a 45°.						
[RDS_02] Riadesione di frammenti con con ponti dir esina epossidica								
[PTZ_02] Trattamento per l'arresto ossidazione e/o per la protezione di elementi metallici.	[PTZ_02] Trattamento per l'arresto ossidazione e/o per la protezione di elementi metallici.							
[PTZ_01] Trattamento finale preservante/protettivo idrorepellente corticale delle superfici.	[PTZ_01] Trattamento finale preservante/protettivo idrorepellente corticale delle superfici.	[PTZ_01] Trattamento finale preservante/protettivo idrorepellente corticale delle superfici.
