SAN GIULIANO TERME - PISA | Acquedotto mediceo

Lavori di messa in sicurezza e restauro tratto urbano ed extraurbano

Analisi dei Materiali, dei fenomeni di Degrado e Interventi di Conservazione tratto archi nn. 6-9: prospetto lato via De Amicis_scale 1:50 1:100

PE-TG-18-MDI

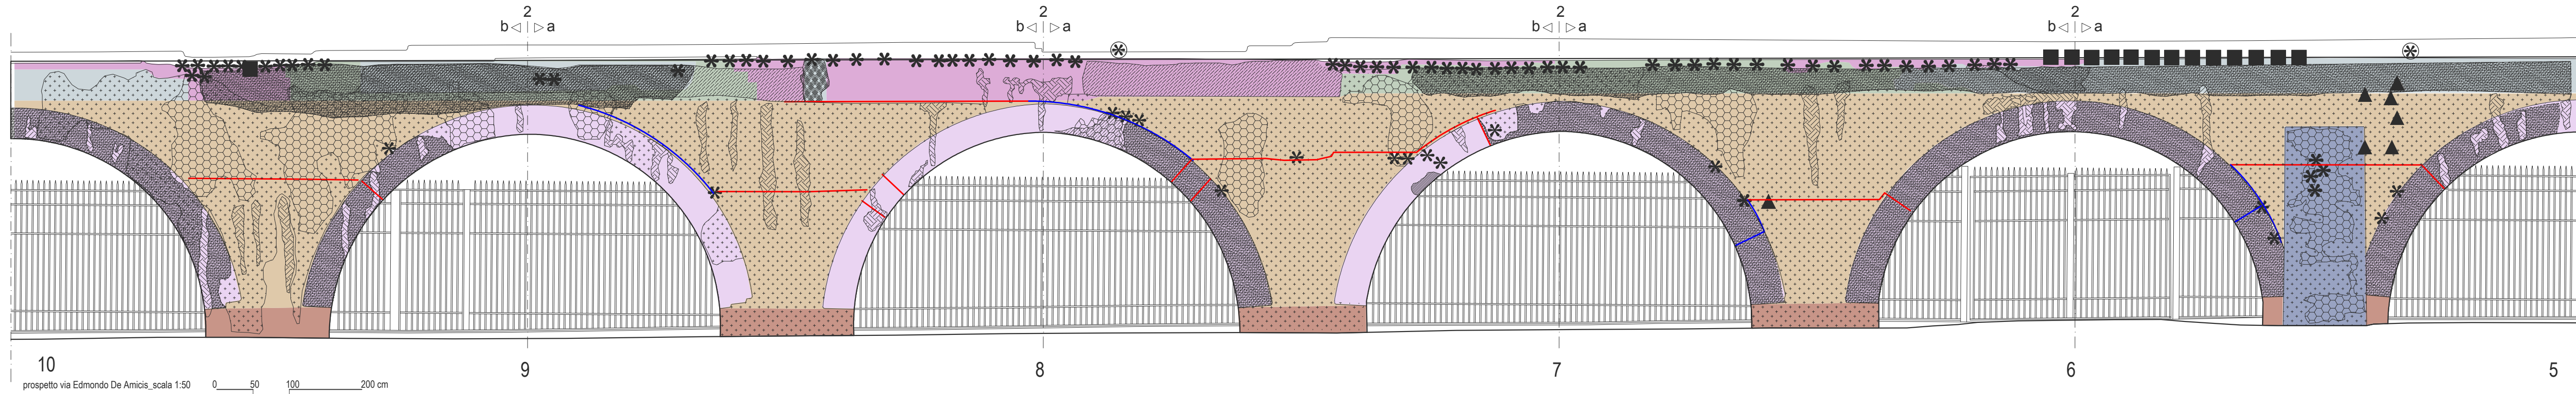
analisi dei materiali - analisi del degrado

STATO DI CONSERVAZIONE CATTIVO

STATO DI CONSERVAZIONE MEDIO

STATO DI CONSERVAZIONE BUONO

[DSZ_01] [DSZ_02] [DSZ_03] Disinfezione da colonie di microrganismi biodeterogeni e vegetazione superiore con applicazione di prodotto biocida ad ampio spettro di attività.

[RMZ_01] Rimozione meccanica manuale di commentature/stuccature deteriorate.

[RMZ_02] [RMZ_03] Rimozione di elementi metallici che per condizione ed ossidazione risultino impropri.

[PLT_01] Rimozione a secco di deposito superficiale incoerente con l'ausilio di pennellesse, spugne, spazzole di saggina.

[PLT_02] Lavaggio/risciacquo generale delle superfici con acqua fredda irrorata a bassa pressione.

[PLT_03] Rimozione di depositi superficiali parzialmente aderenti mediante lavaggi con soluzione acquosa di carbonato di ammonio.

[PLT_04] Rimozione di depositi coerenti di notevole spessore con sistema tipo jos con granulato neutro finissimo.

[PLT_05] Fase finale di rifinitura per l'asportazione di residui di depositi compatti ed aderenti con mezzi meccanici manuali.

[PLT_06] Rimozione depositi coerenti mediante compresse imbevute di soluzione satura di sali inorganici.

[PLT_07] Rimozione ossidi di ferro mediante sostanze complessanti a tampone.

[INT_01] [INT_02] Stuccatura/integrazione a 'punta di mestola' del paramento eseguita con malte composte da calce idraulica naturale.

[INT_03] [INT_04] Riposizionamento degli elementi dislocati e/o mobili con eventuale reintegro degli elementi rotti o mancanti.

[INT_08] Chiusura di buche pontiae mediante posizionamento di elemento in laterizio posto a 45°.

[RDS_02] Riadesione di frammenti con con ponti dr esina epossidica

[PTZ_02] Trattamento per l'arresto ossidazione e/o per la protezione di elementi metallici.

[PTZ_01] Trattamento finale preservante/protettivo idrorepellente corticale delle superfici.
