MONASTERO DI S. AGOSTINO DI NICOSIA

PROGETTAZIONE DEFINITIVA

DEGLI INTERVENTI DI RESTAURO VOLTI ALLA RIDUZIONE DEL RISCHIO
SISMICO, DEL COMPLESSO ARCHITETTONICO DEL CONVENTO S.
AGOSTINO DI NICOSIA A CALCI – CUP F97E19000150001 – CIG 817168609E

RELAZIONE TECNICA GENERALE

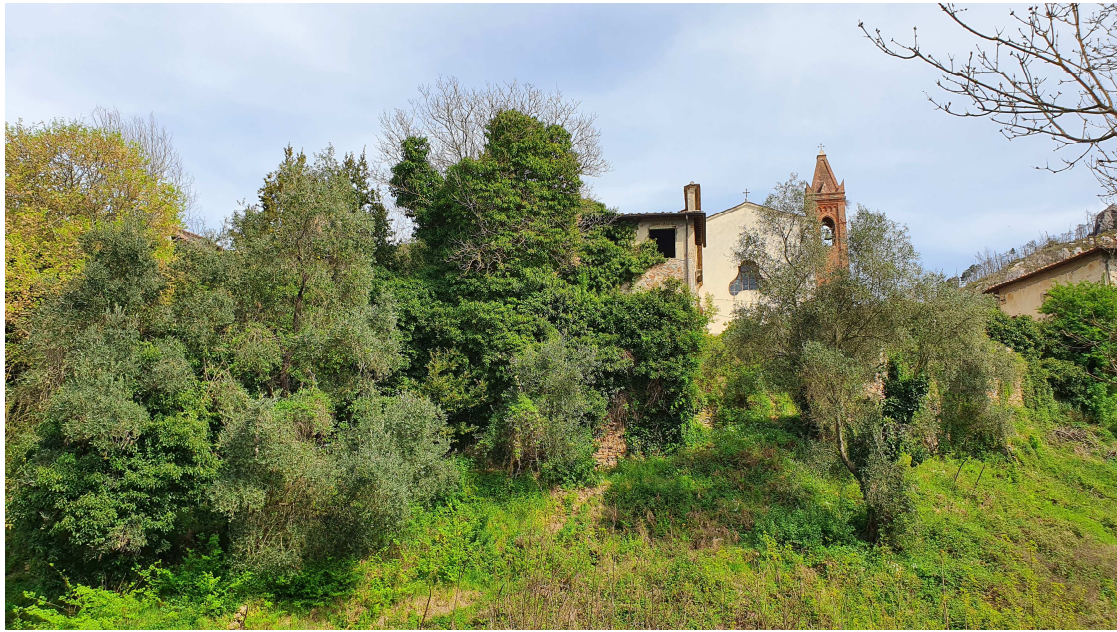
Fig. 09: Vegetazione infestante lato ovest (rif. Documentazione Fotografica foto 2E)

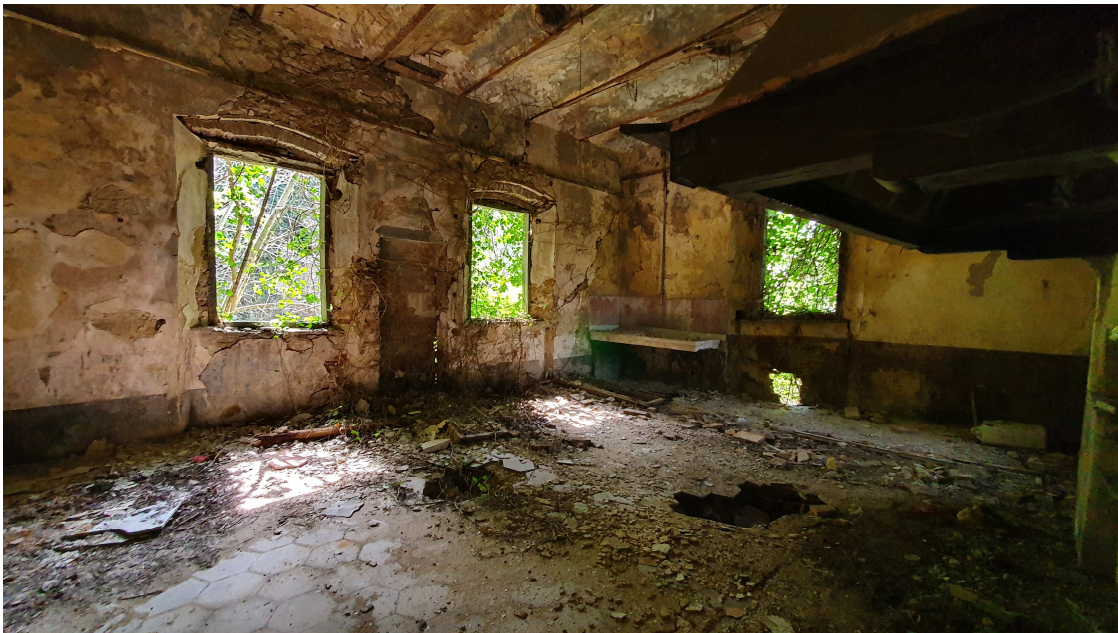
*Fig. 10: Vegetazione infestante esterna, mancanza totale di infissi e degrado architettonico e strutturale
(rif. Documentazione Fotografica foto 2 - Cucina piano terra)*

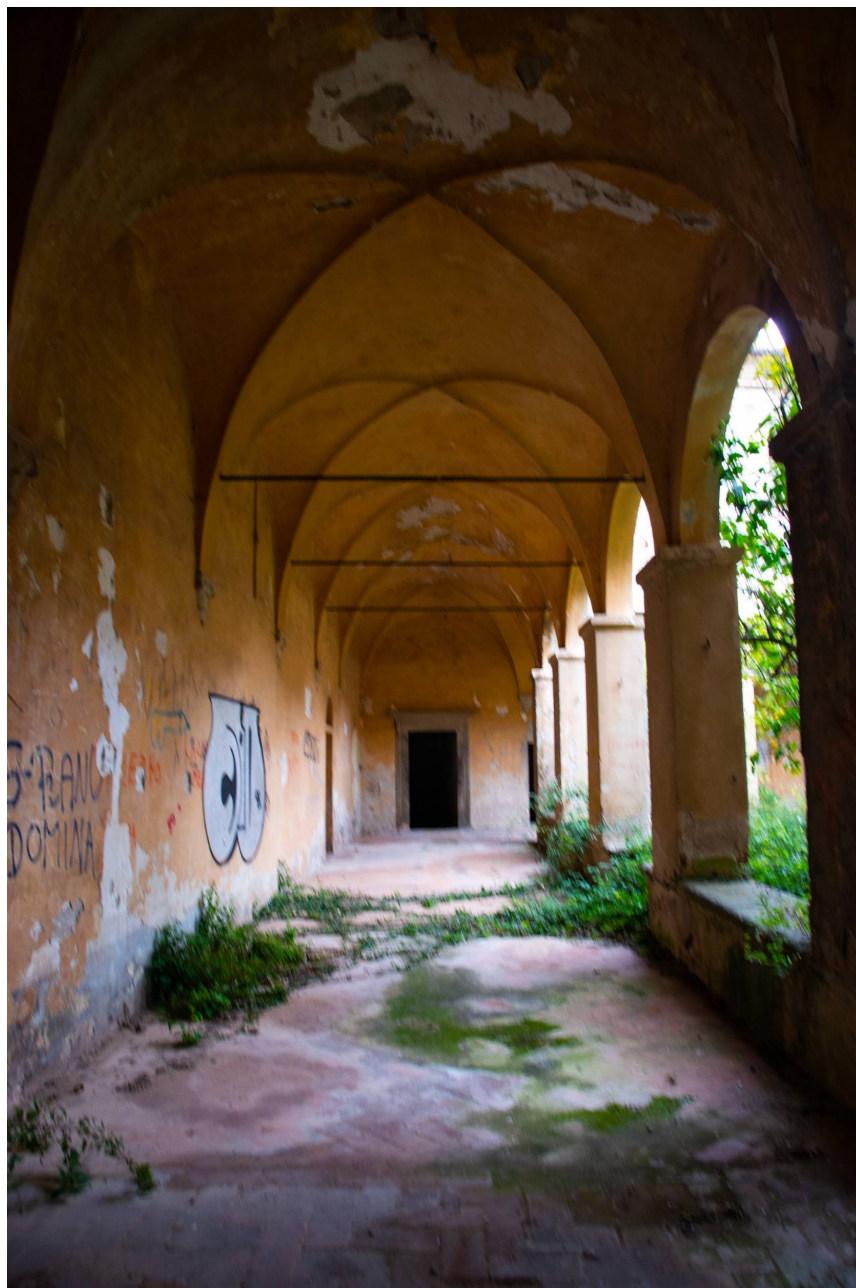
*Fig. 11: Vegetazione infestante all'interno del chiostro
(rif. Documentazione Fotografica foto 5 - Loggiato piano terra)*

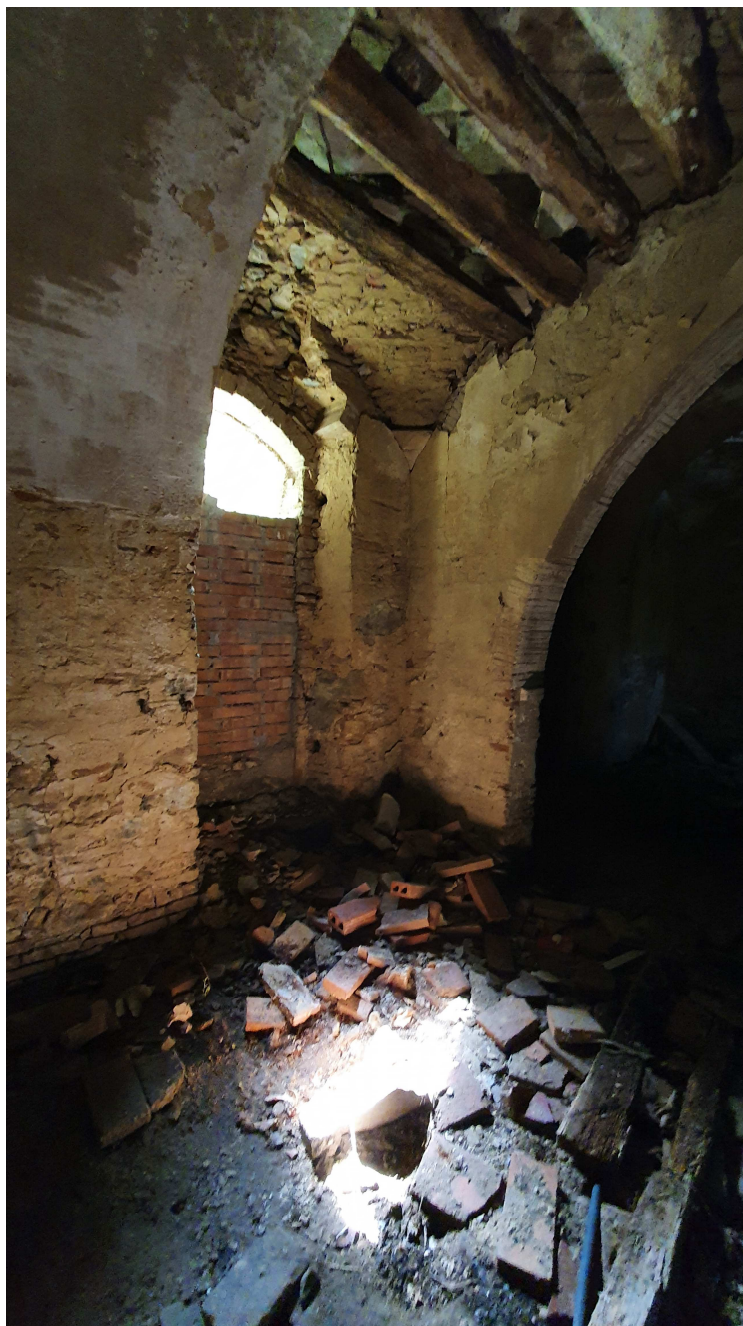
*Fig. 12: Degrado architettonico e strutturale al piano seminterrato
(rif. Documentazione Fotografica foto 12 - Vista di un locale del piano seminterrato)*

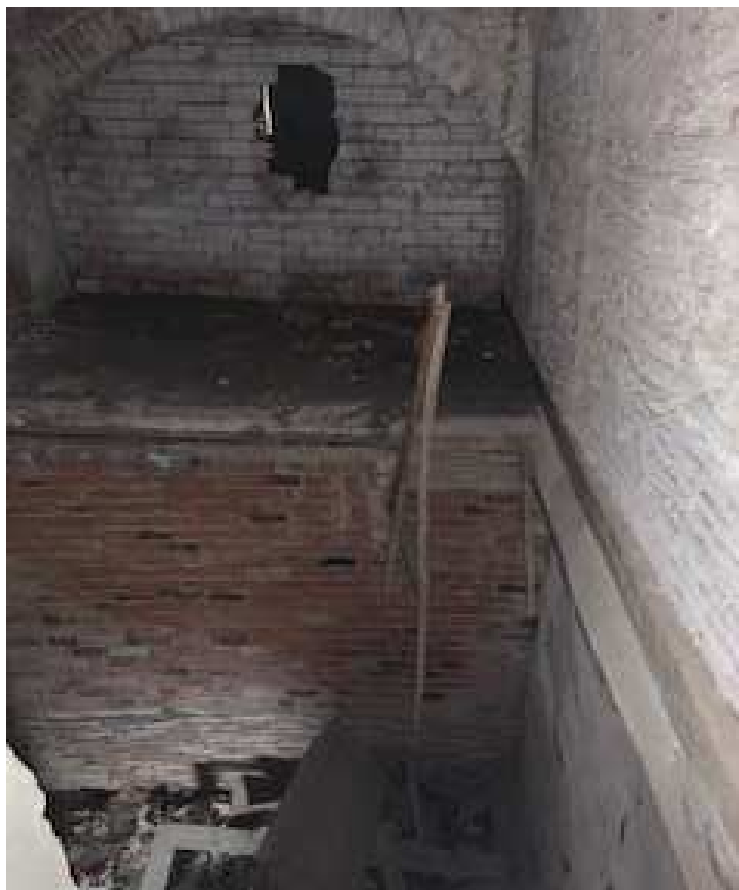
Fig. 13: Orizzontamento crollato al piano ammezzato
(rif. Documentazione Fotografica foto 14 - Veduta di un solaio crollato piano ammezzato)

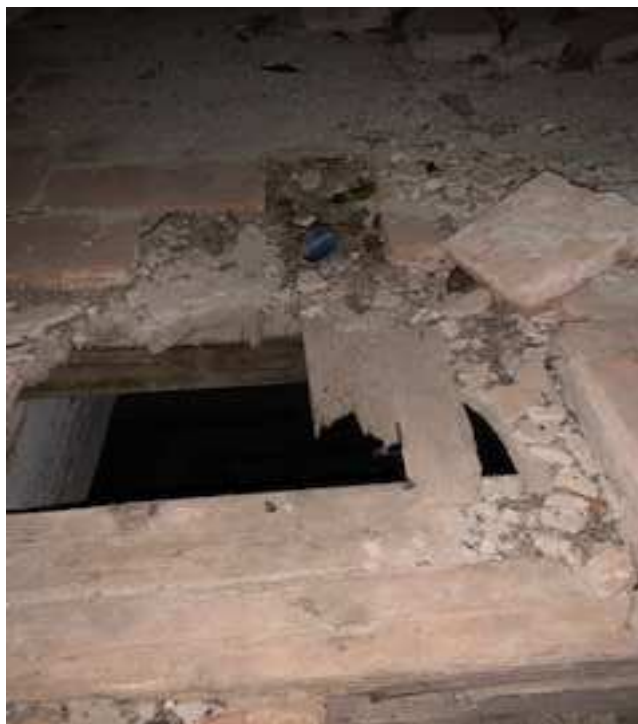
Fig. 14: Degrado orizzontamenti piano primo

(rif. Documentazione Fotografica foto 20 – Solaio al piano primo in grave stato di degrado strutturale)

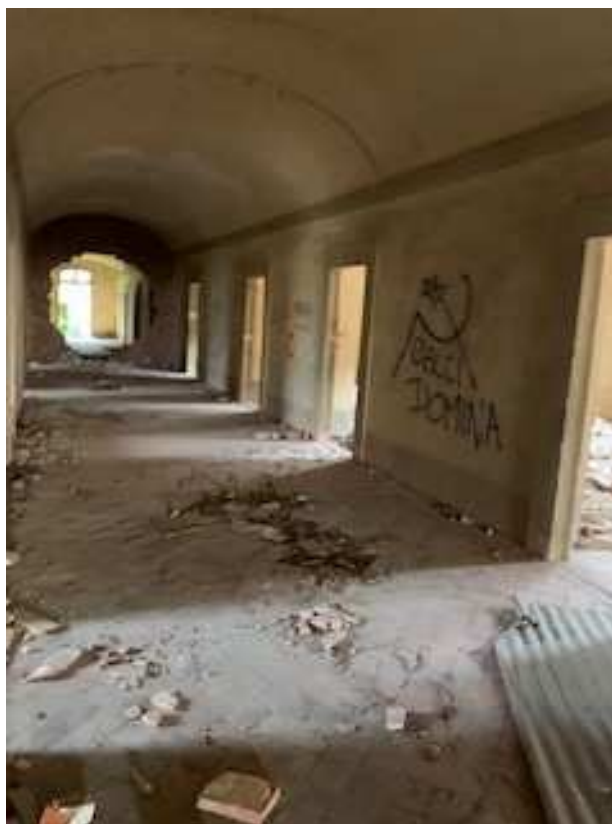
Fig. 15: Degrado architettonico e strutturale e totale mancanza di infissi al piano primo

(rif. Documentazione Fotografica foto 28 – Vista di uno dei corridoi del piano primo)

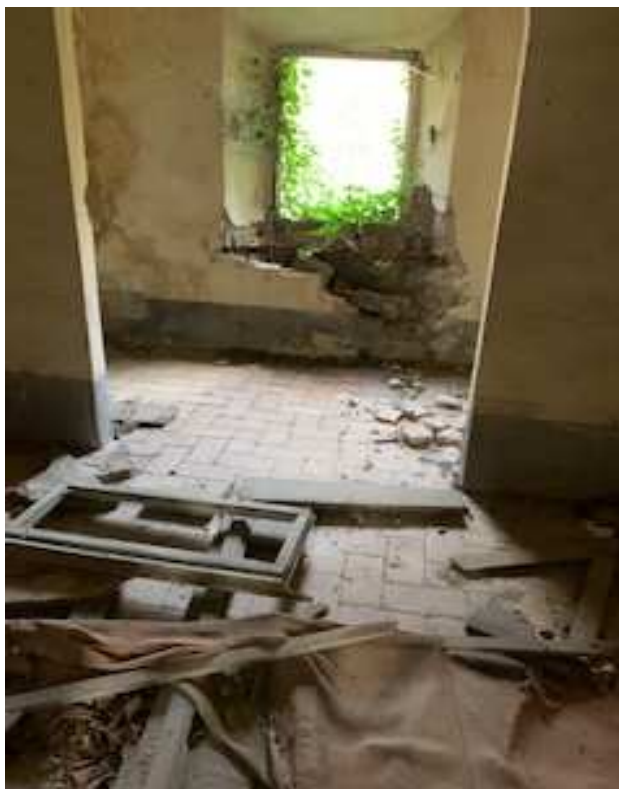
*Fig. 16: Degrado architettonico e strutturale, totale mancanza di infissi e vegetazione infestante al piano primo
(rif. Documentazione Fotografica foto 29 - Vista di uno dei locali del piano primo)*

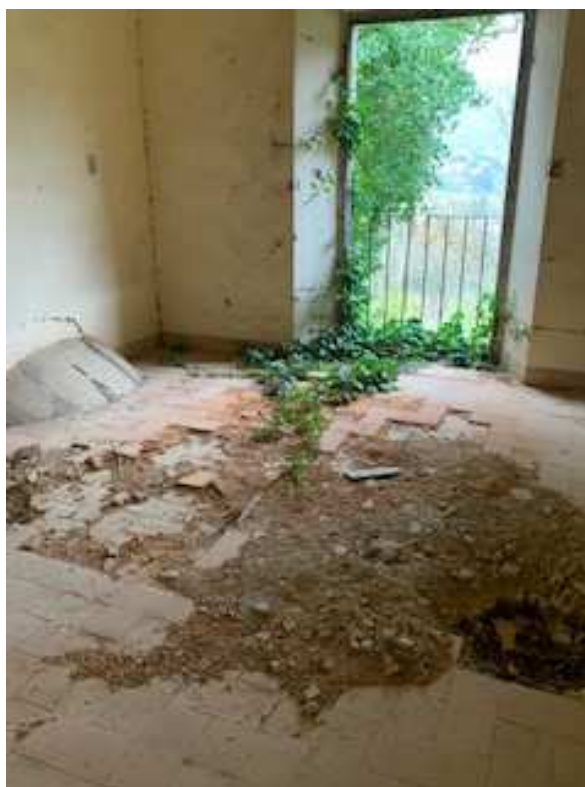
*Fig. 17: Degrado architettonico e strutturale, totale mancanza di infissi e vegetazione infestante al piano primo
(rif. Documentazione Fotografica foto 31 – Dissesti di solai del piano primo)*

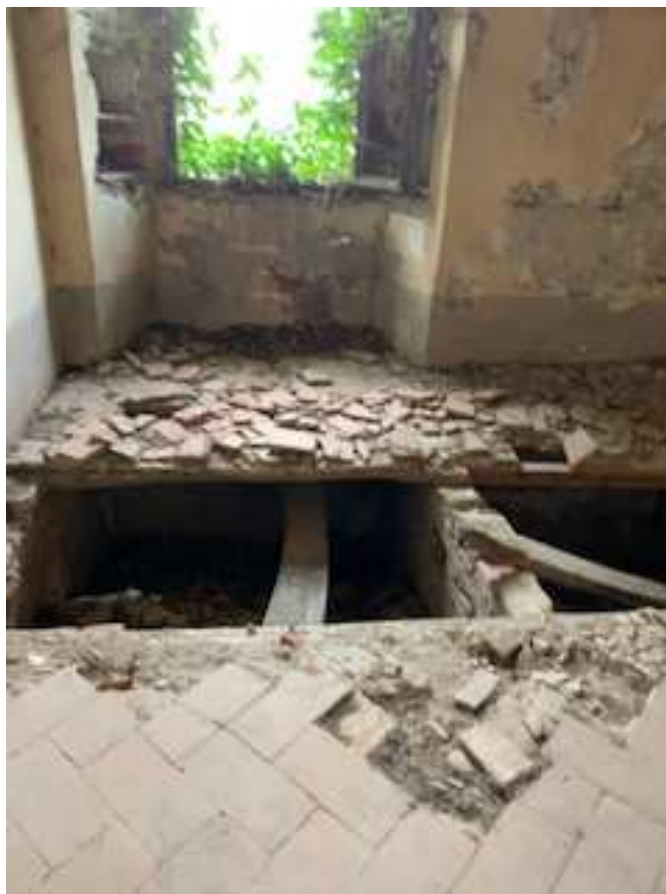
*Fig. 18: Degrado architettonico e strutturale, totale mancanza di infissi e vegetazione infestante al piano primo
(rif. Documentazione Fotografica foto 35 – Particolare di solaio crollato al piano primo)*

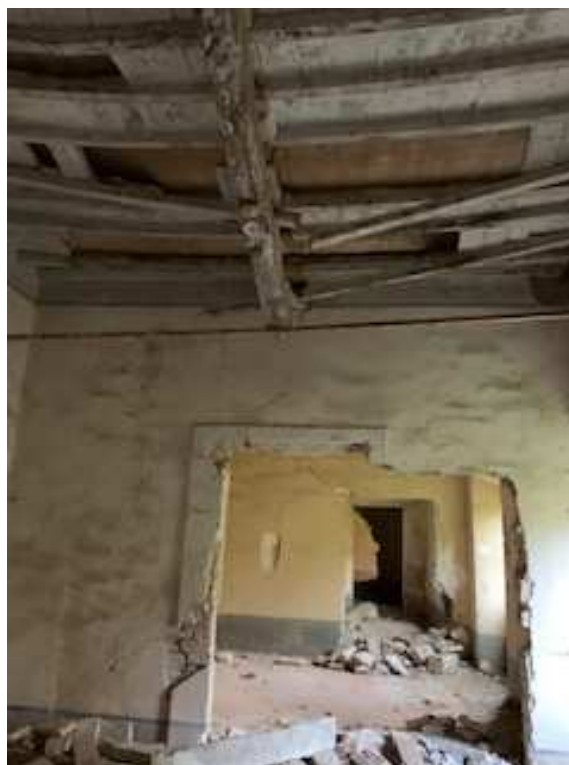
*Fig. 19: Degrado architettonico e dissesti strutturali degli orizzontamenti
(rif. Documentazione Fotografica foto 42 – Particolare parete e soffitto cella parzialmente crollato)*

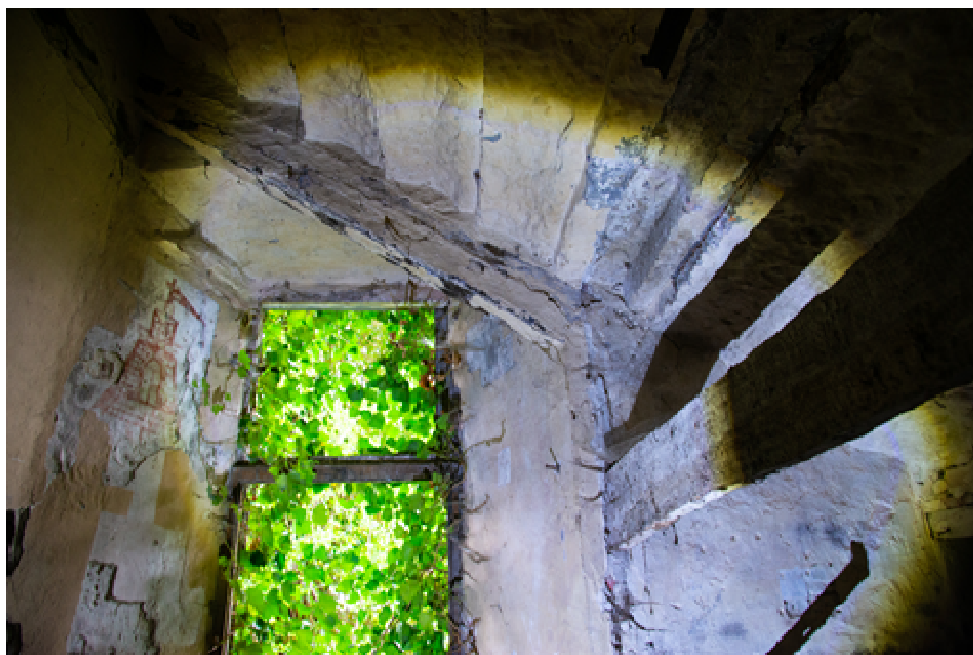
*Fig. 20: Degrado architettonico e strutturale, totale mancanza di infissi, vegetazione infestante
(rif. Documentazione Fotografica foto 51 – Vista del sottoscala di accesso al piano primo)*
