SAN GIULIANO TERME - PISA | Acquedotto mediceo
Lavori di messa in sicurezza e restauro tratto urbano ed extraurbano

INDAGINE DIAGNOSTICHE CONOSCITIVE

PE-A-13-IDC

INDAGINE DIAGNOSTICA STRUTTURALE

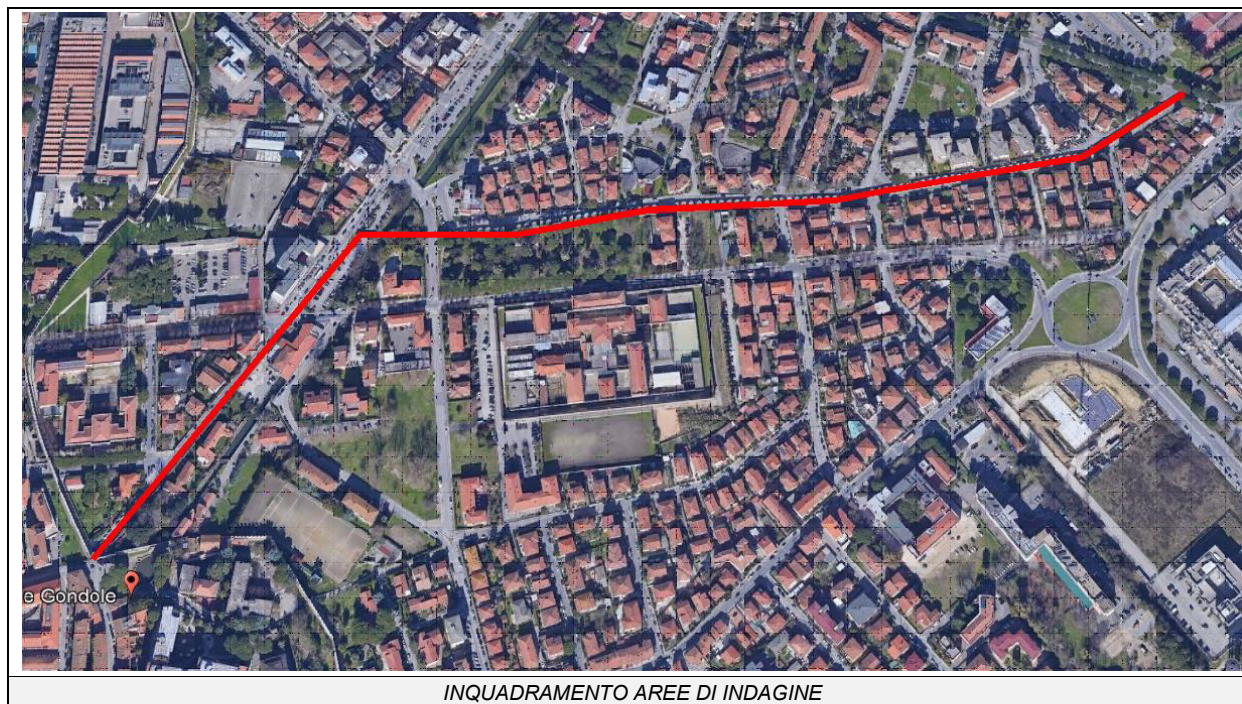
La campagna di diagnostica strutturale è stata eseguita presso l'Acquedotto Mediceo di Pisa meglio noto come "I Condotti" nel tratto compreso tra via Di Pratale e Via De Amicis, nel tratto terminale presso Le Gondole.

La struttura si erige tra i comuni di Pisa e San Giuliano terme, ed è composta complessivamente da 954 archi equidistanti e decrescenti, edificati con muratura mista di pietra e laterizi. Le indagini, commissionate dalla Soprintendenza di Pisa, sono state condotte nel tratto pisano compreso tra Via Di Pratale e via De Amicis. Le analisi hanno permesso la caratterizzazione meccanica gli elementi strutturali di alcune arcate su indicazione del gruppo di lavoro coordinato dai progettisti Arch. Stefania Franceschi e Arch. Leonardo Germani.

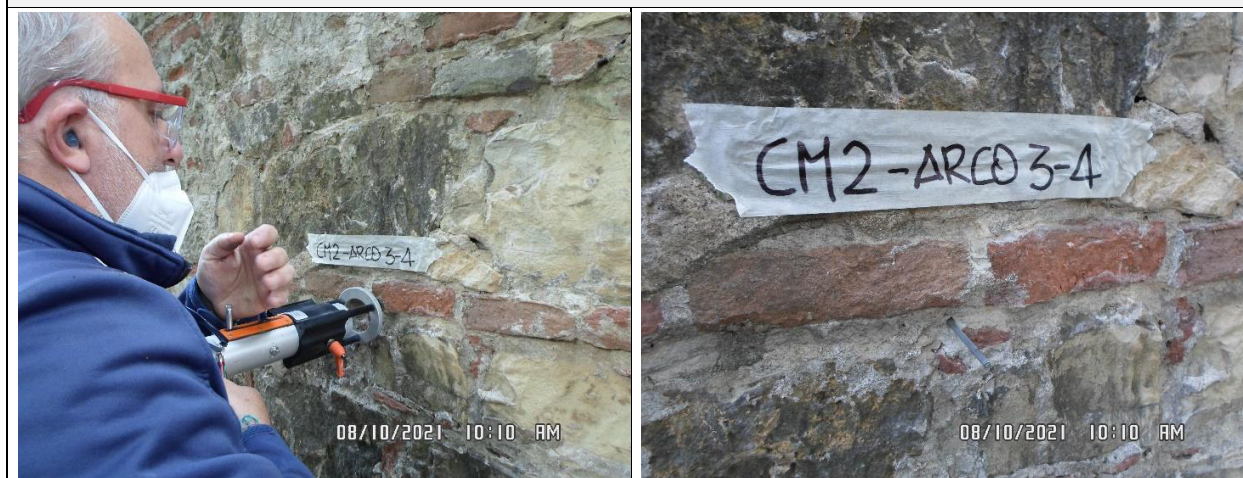
CM2-ARCO3/4

Numero serie effettuate	3
Media delle differenze tra misurazione iniziale e finale:	5 mm
Resistenza malta:	2,8 MPa
CLASSIFICAZIONE:	classificabile come: M2,5

Note: prova eseguita sulla spalla compresa tra i due archi h da terra 150 cm

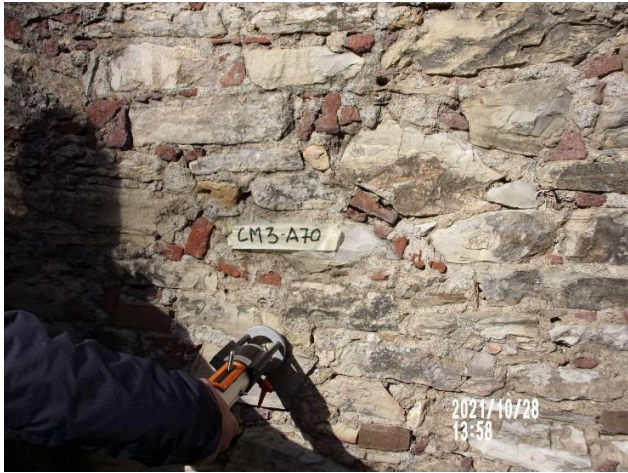
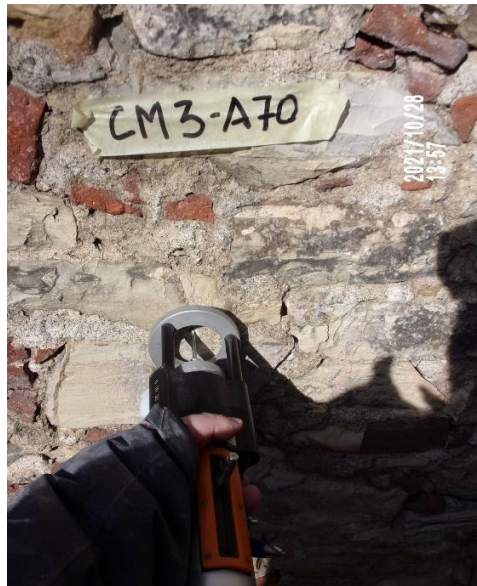
CM3-A70		
Sede delle indagini:	Acquedotto Mediceo - Pisa

</div> </div>		
Numero serie effettuate	3	
Media delle differenze tra misurazione iniziale e finale:	4,3 mm	
Resistenza malta:	3,2 MPa	
CLASSIFICAZIONE:	classificabile come: M2,5	
DOCUMENTAZIONE FOTOGRAFICA		
<div style="display: flex; justify-content: space-around;">

</div>		
<p>Note: prova eseguita in modo diffuso su doppio paramento della spalla compresa tra i due archi h da terra 110 cm</p>

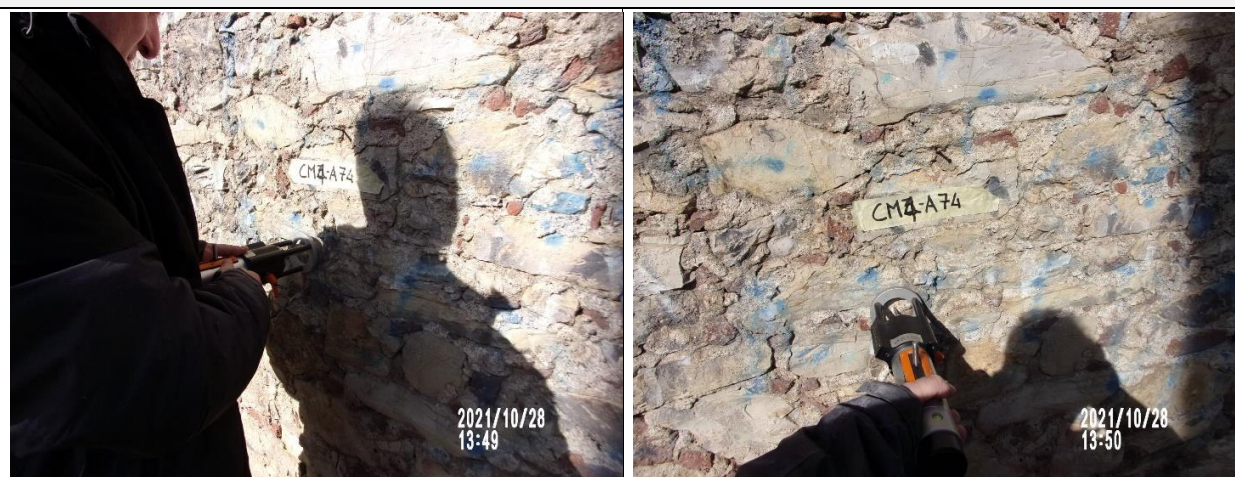
CM4-A74

Numero serie effettuate	3
Media delle differenze tra misurazione iniziale e finale:	6,6 mm
Resistenza malta:	2,3 MPa
CLASSIFICAZIONE:	classificabile come: M1

Note: prova eseguita in modo diffuso su doppio paramento della spalla compresa tra i due archi h da terra 130 cm

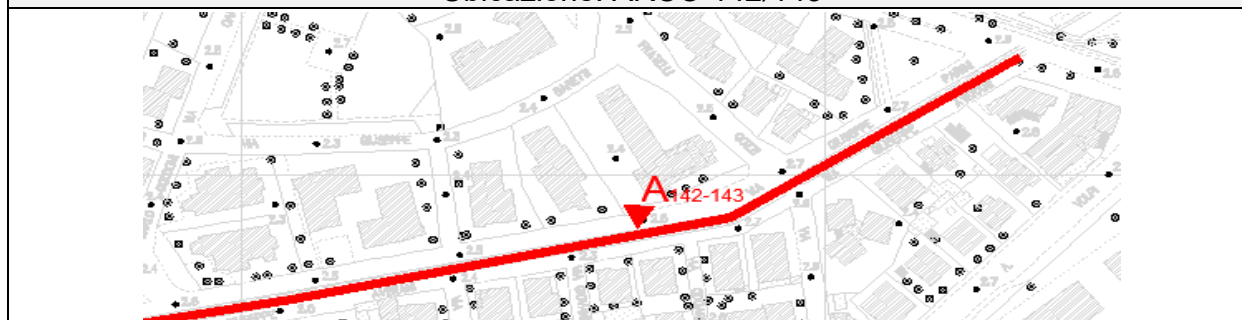
CM142/143

Ubicazione: ARCO 142/143

Numero serie effettuate	3
Media delle differenze tra misurazione iniziale e finale:	5 mm
Resistenza malta:	2,8 MPa
CLASSIFICAZIONE:	classificabile come: M2,5

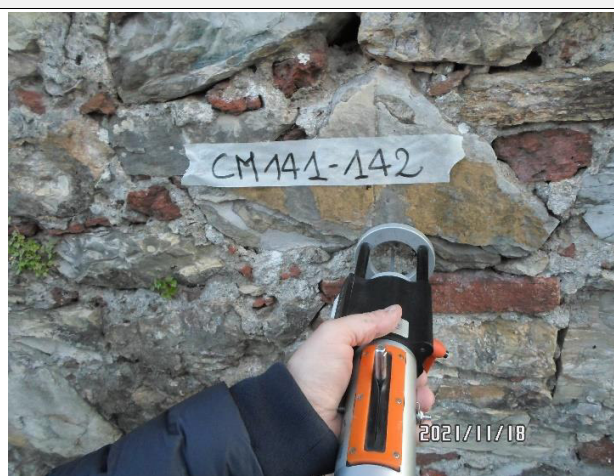
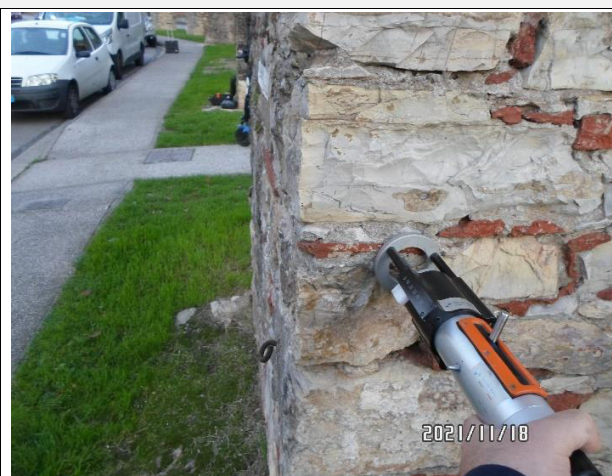
Numero serie effettuate	3
Media delle differenze tra misurazione iniziale e finale:	4,3 mm
Resistenza malta:	3,2 MPa
CLASSIFICAZIONE:	classificabile come: M2,5

Note: h da terra 140 cm

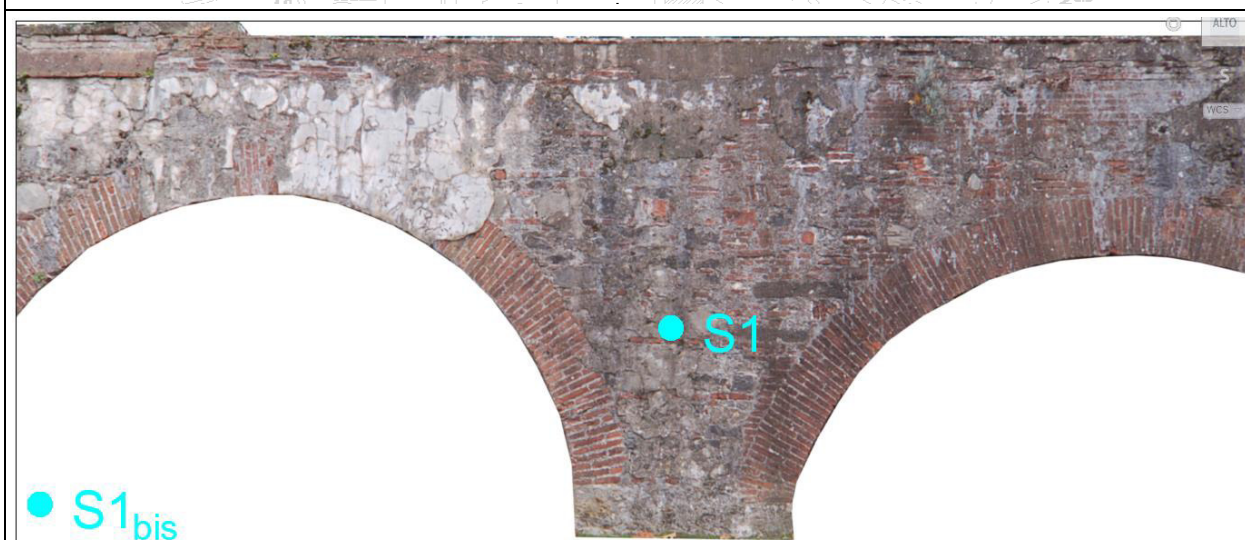
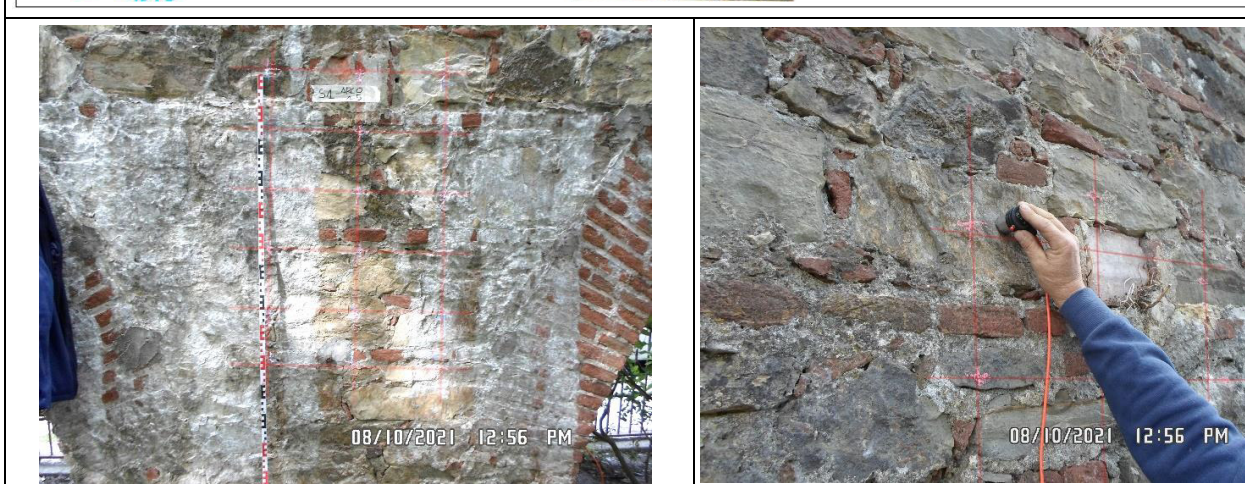
ID Indagine: **S1-A4/5**

5549.67

S1 su paramento interno h da terra 190 cm

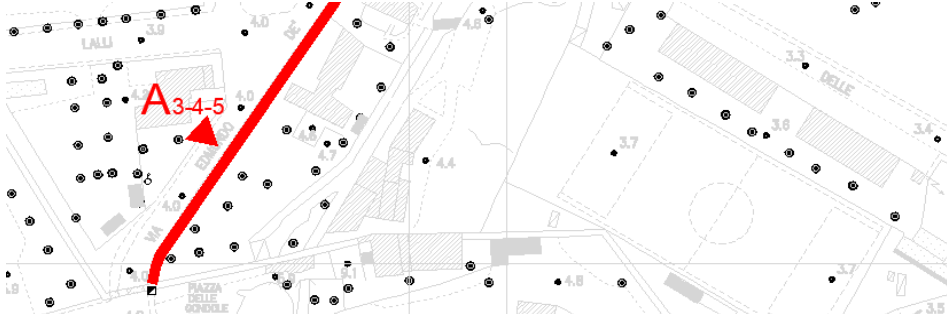
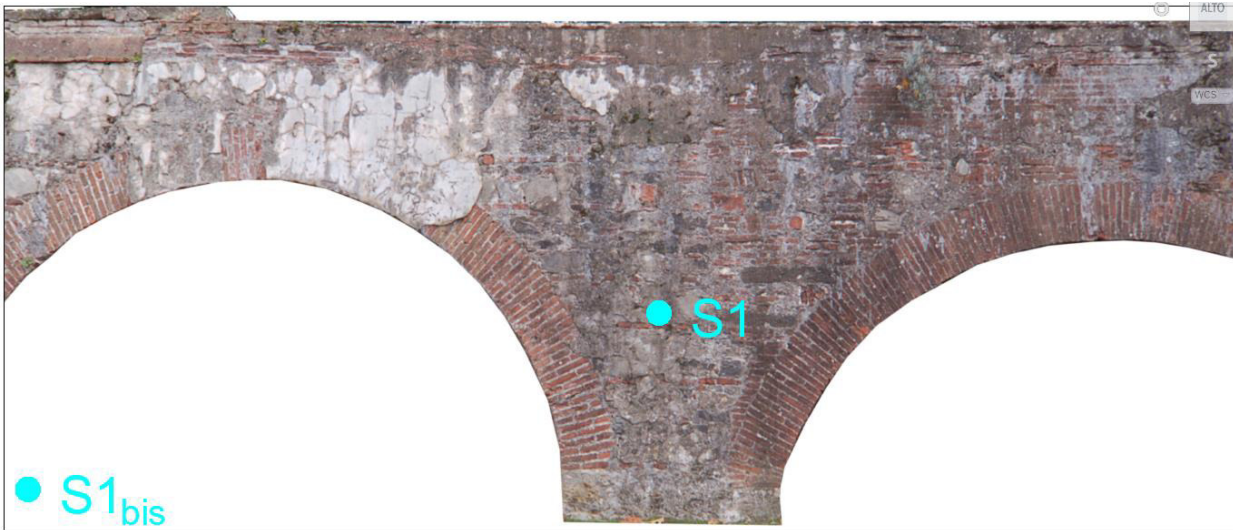
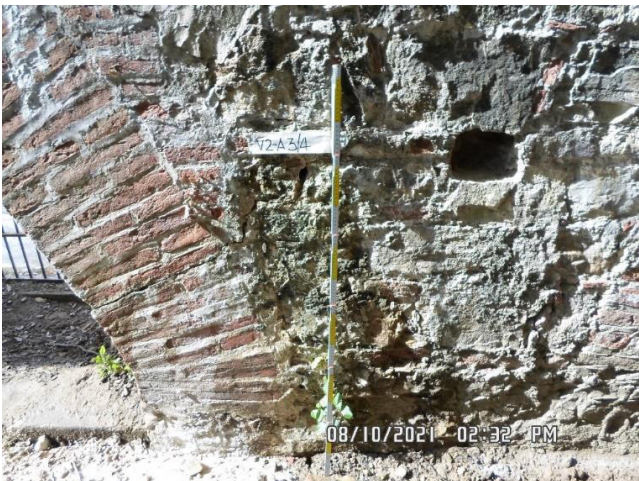
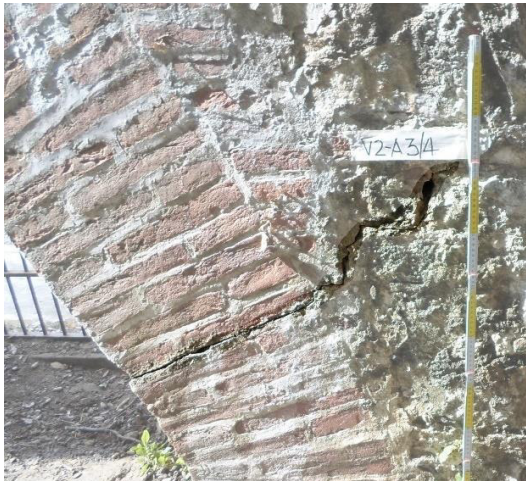
ID Indagine: S1BIS-A3/4 (su lesione)	
VELOCITA' MEDIA RILEVATA (m/s)	1340.00
S1 bis su paramento interno h da terra circa 60-80-100 cm su lesione

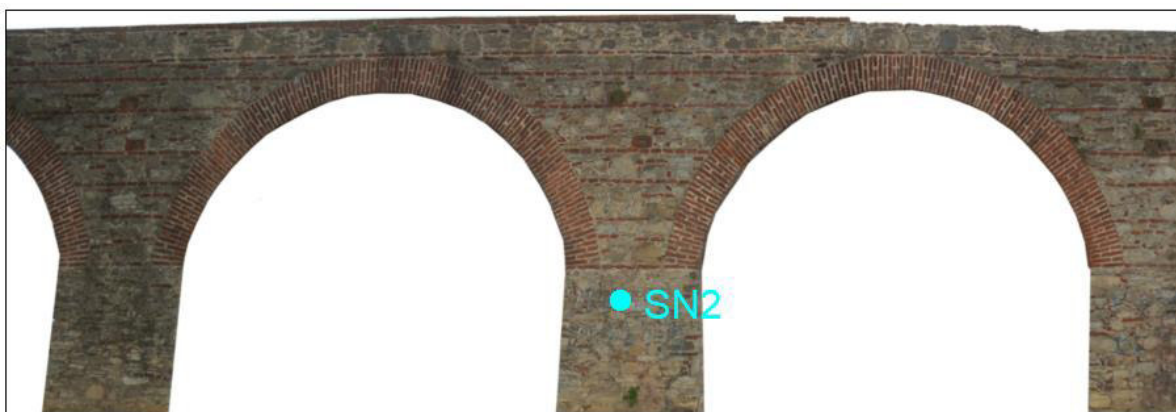
4934,67

SN2 su paramento esterno h da terra 180 cm

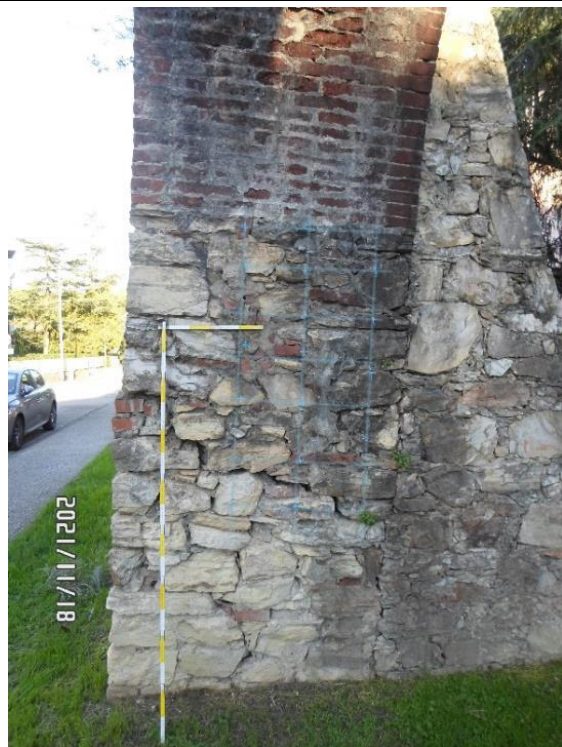
ID Indagine: **S145/146BIS (su lesione)**

VELOCITA' MEDIA RILEVATA (m/s)	1256,67
---------------------------------------	----------------

S145/146 bis su paramento interno h da terra 180-200 cm su lesione

Nota: perdita o dispersione del segnale sonico a cavallo della frattura. Lesione passante e disconnessione tra la parte inferiore e superiore del blocco lapideo

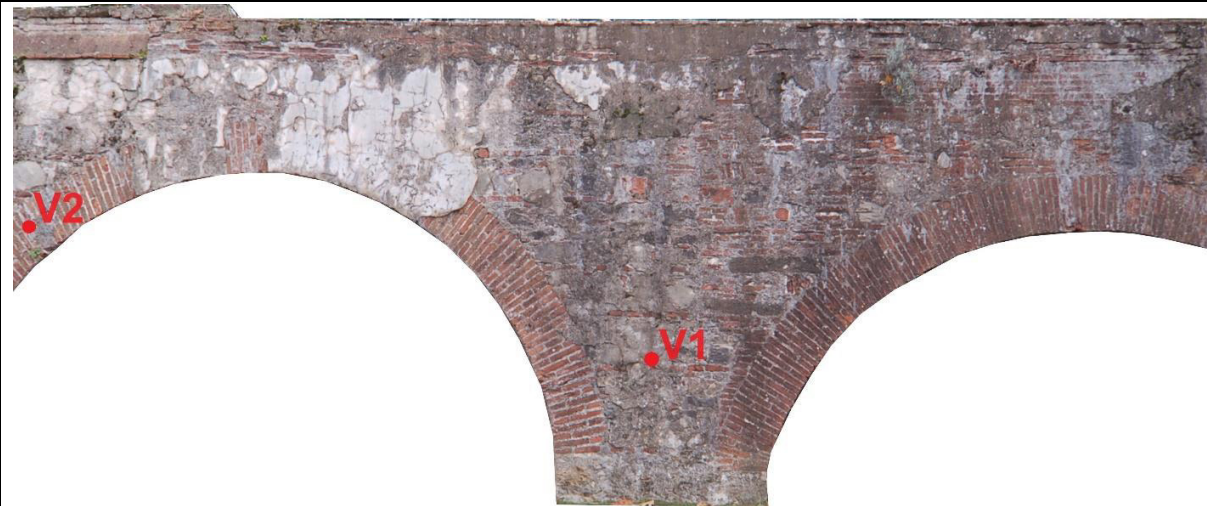
ENDOSCOPIA V1-A4/5		ARCO 4/5	tipologia: muratura
Profondità del foro: non passante		Spessore indagato: 80 cm	
V1 su paramento interno h da terra 110 cm

NOTE - l'endoscopia mostra una muratura composta dalla seguente stratigrafia:

- Da 0 a circa 56 cm nucleo compatto
- Da 56 a 70 cm discontinuità
- Da 70 in poi pietra compatta
- Spessore totale indagato 120 cm

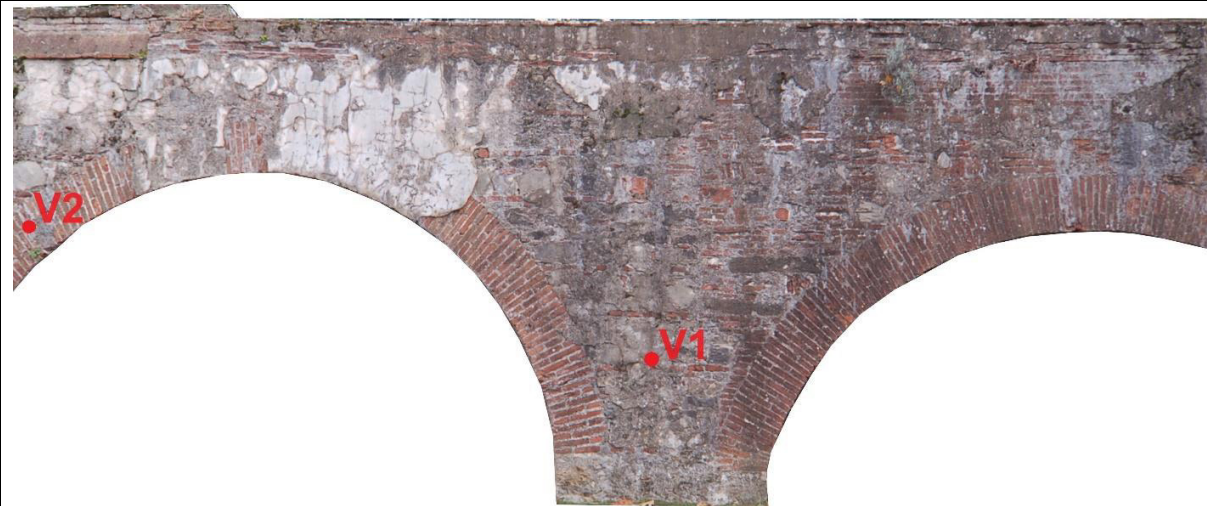
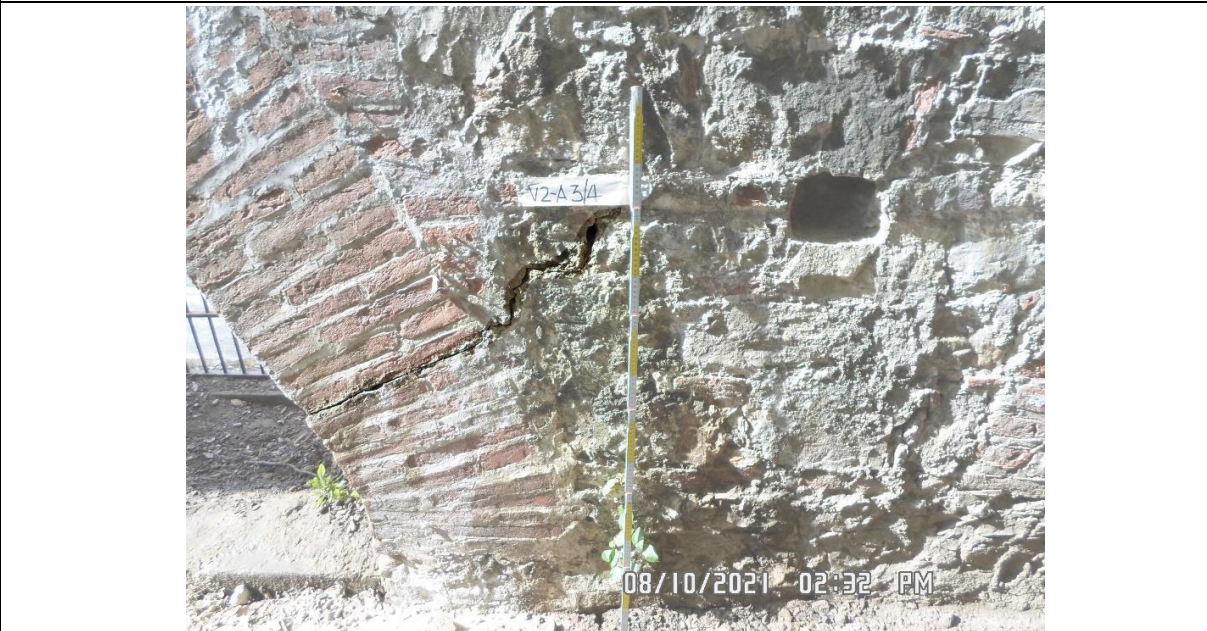
ENDOSCOPIA V2-A3/4		ARCO 3/4	tipologia: muratura
Profondità del foro: non passante		Spessore indagato: 80 cm	
V2 su paramento interno h da terra 100cm in corrispondenza della frattura della ghiera

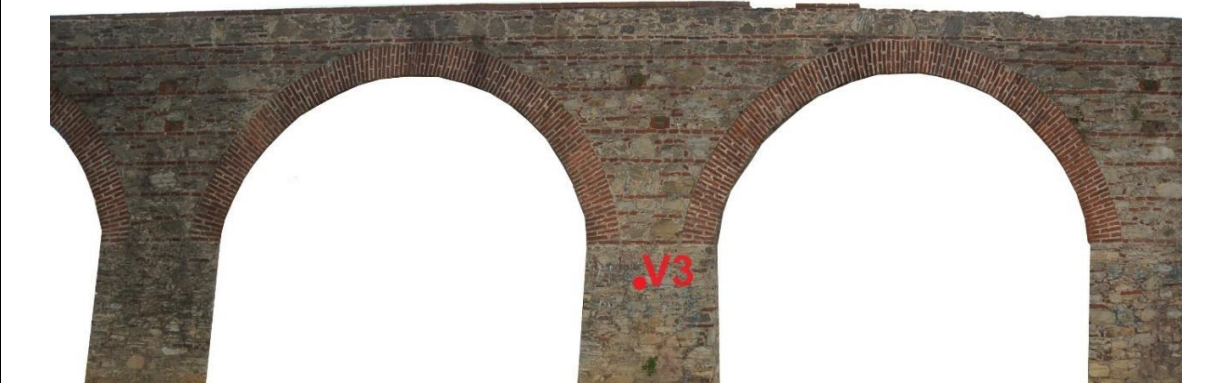
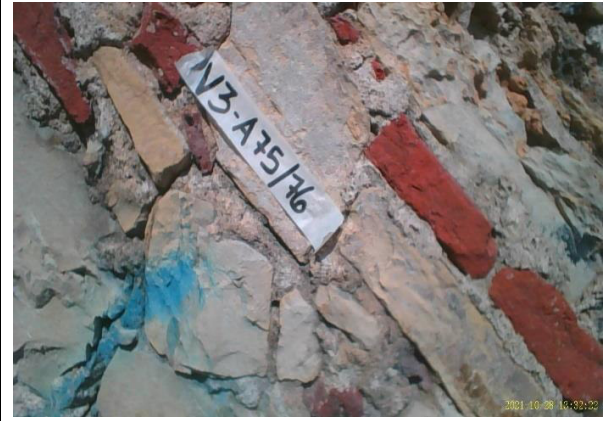
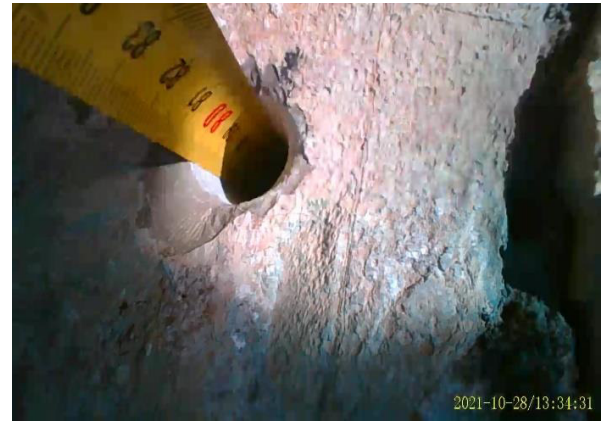
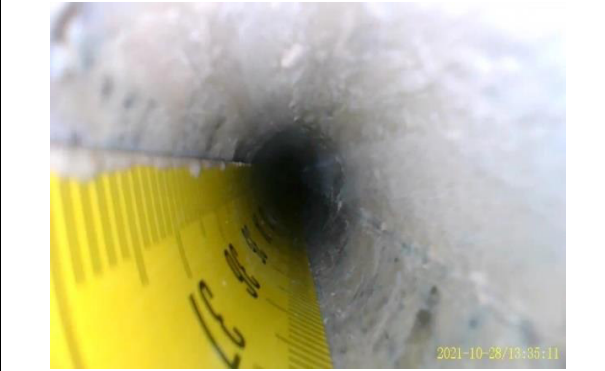
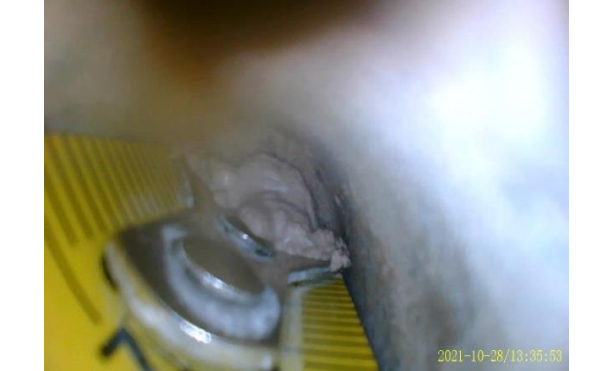
ENDOSCOPIA V3-A74/75		ARCO 74/75	tipologia: muratura
Profondità del foro: non passante		Spessore indagato: 80 cm	
V3 su paramento interno h da terra 100 cm

<p>NOTE - l'endoscopia mostra una muratura composta dalla seguente stratigrafia:</p> <ul style="list-style-type: none">• Muratura in pietra compatta a tutto spessore totale indagato 120 cm con elementi lapidei ben accostati

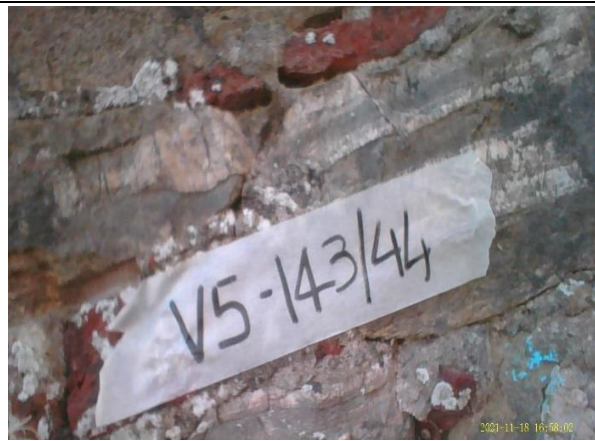
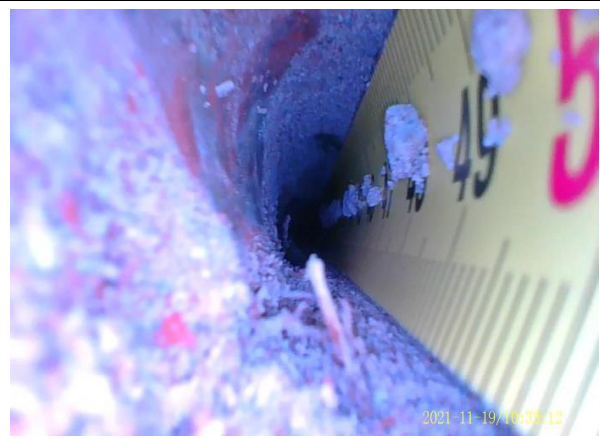
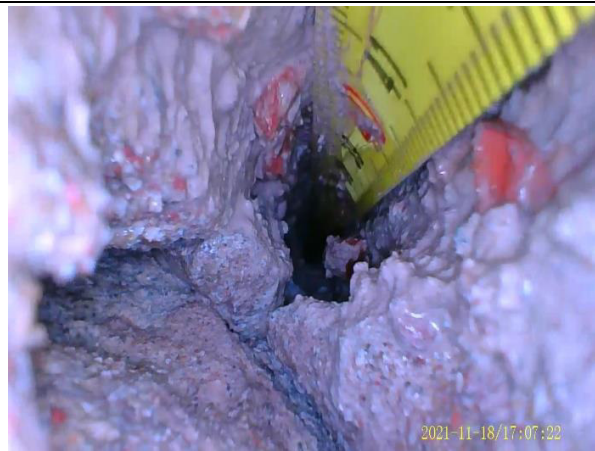
NOTE - l'endoscopia mostra una muratura composta dalla seguente stratigrafia:

- Frattura profonda insinuata almeno fino a metà spessore della spalla (circa 60 cm)
- Materiale incoerente nei primi 30-40 cm, formato da muratura in mattoni mista pietra
- Spessore indagato totale 120 cm

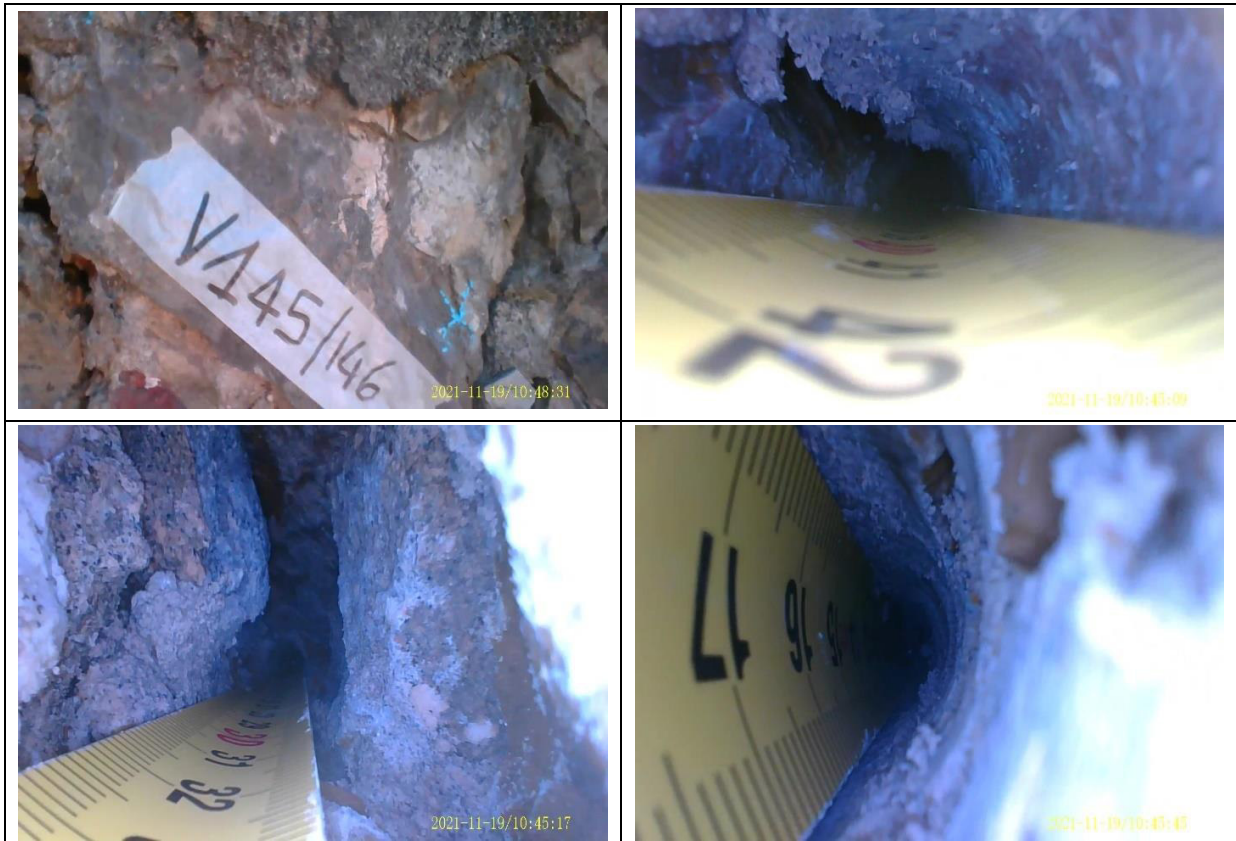
NOTE - l'endoscopia mostra una muratura composta dalla seguente stratigrafia:

- Frattura profonda diagonale da 40- 60 cm
- Materiale incoerente su tutto lo spessore indagato

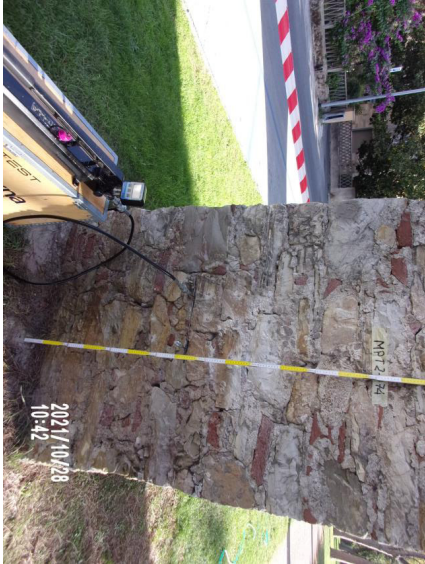
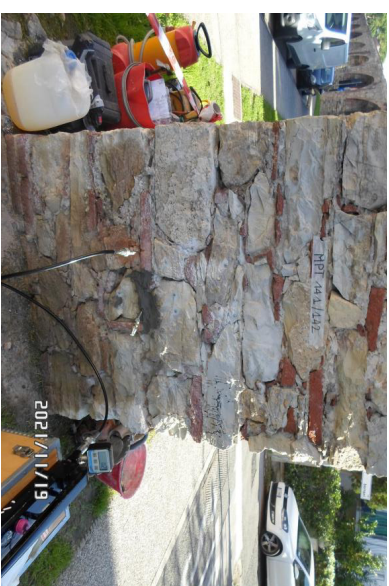
Dati comparatore MARTINETTO PIATTO SINGOLO : IPT2-A74-7						
Pressione al manometro	Pressione corretta	Pressione corretta	LETTURE			Spostamenti medio su 3 sensori
P	Pc	Pc	Sens.1	Sens.2	Sens.3	media R1-R2-R3
bar	bar	MPa	mm	mm	mm	mm

RISULTATI		
Tensione Esercizio Q (KxKm ²)		
N/cm ²	Kg/cm ²	
139,17	13,917

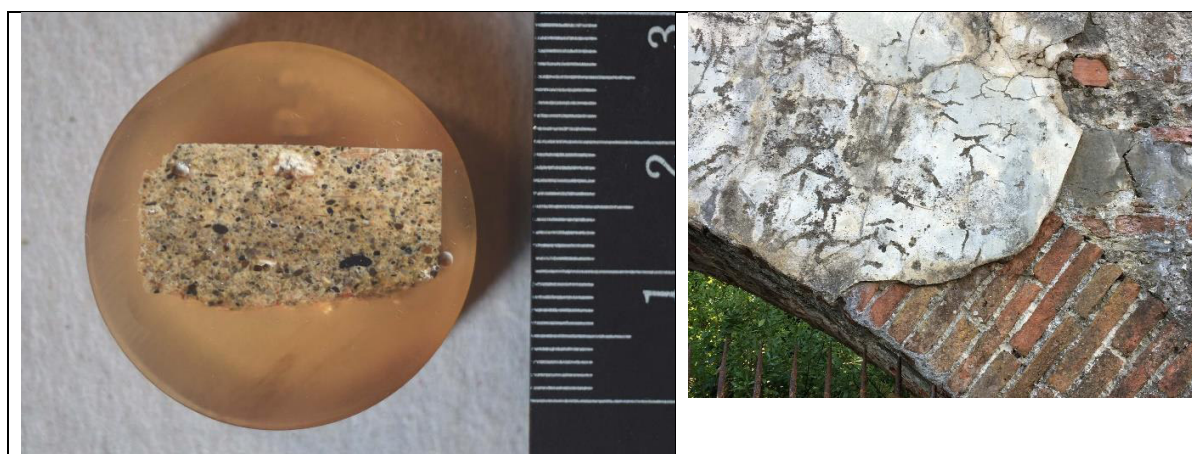
Nell'intonaco la granulometria è relativamente fine e omogenea con dimensioni massime nettamente inferiori al mm. Il rapporto in volume legante/aggregato è di circa 1/2,5.

- 1) luce trasmessa e nicol incrociati della sezione sottile (40x): inquadratura a basso ingrandimento dell'arriccio; la matrice del legante è costituita prevalentemente da calce carbonatata (aggregato criptocristallino birifrangente). Si osserva inoltre la granulometria relativamente omogenea dell'aggregato sabbioso

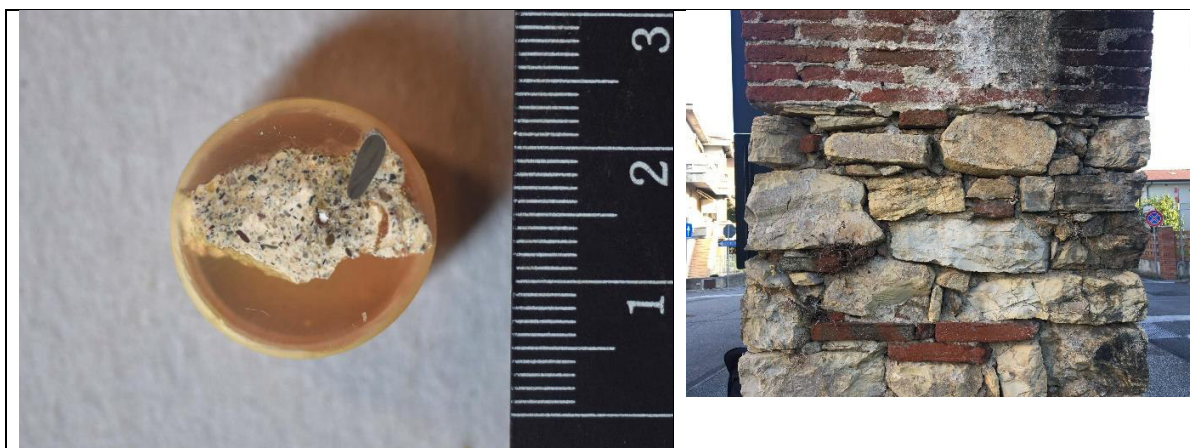
Il rapporto in volume legante/aggregato è di circa 1/2.

- 1) luce trasmessa e nicol incrociati della sezione sottile (40x): inquadratura a basso ingrandimento dove nel legante si osserva l'aggregato birifrangente di calce carbonatata che ingloba plaghe più scure riferibili alla frazione idraulica
- 2) luce trasmessa e nicol paralleli della sezione sottile (40x): stessa inquadratura della foto precedente dove l'aspetto disomogeneo del legante è tipico delle calce idrauliche
- 3) luce trasmessa e nicol incrociati della sezione sottile (40x): altra inquadratura a basso ingrandimento dove il legante presenta meno plaghe riferibili alla frazione idraulica
- 4) luce trasmessa e nicol incrociati della sezione sottile (150x): particolare del legante; le minute plaghe scure (isotrope) disperse nella matrice carbonatica microspartita, sono riferibili alla frazione idraulica (silicati e silicoalluminati di calcio idrati)

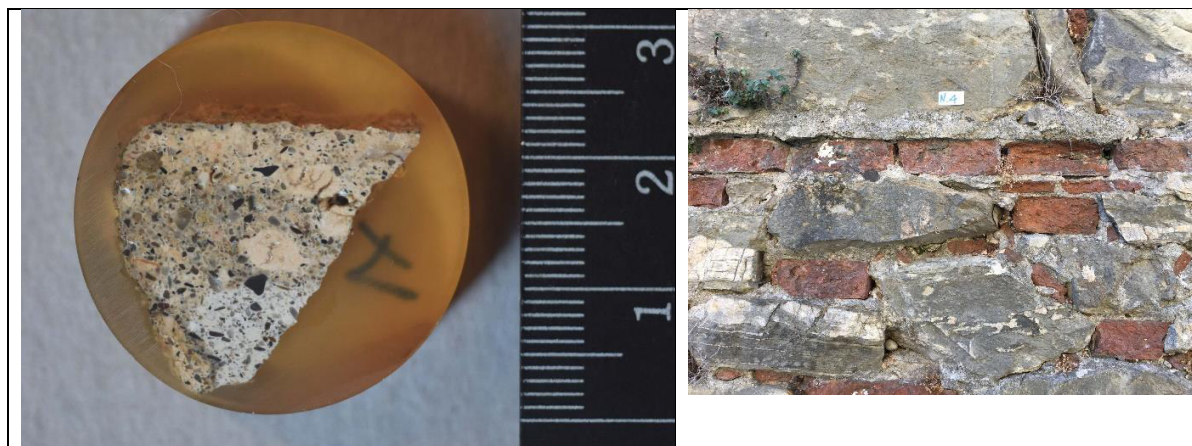
Il rapporto in volume legante/aggregato è difficilmente stimabile per l'elevata presenza di grumi.

- 1) luce trasmessa e nicol incrociati della sezione sottile (40x): inquadratura a basso ingrandimento dove al centro si osserva un grumo grossolano costituito prevalentemente dalla frazione idraulica (silicoalluminati di calcio idrati e anidri)

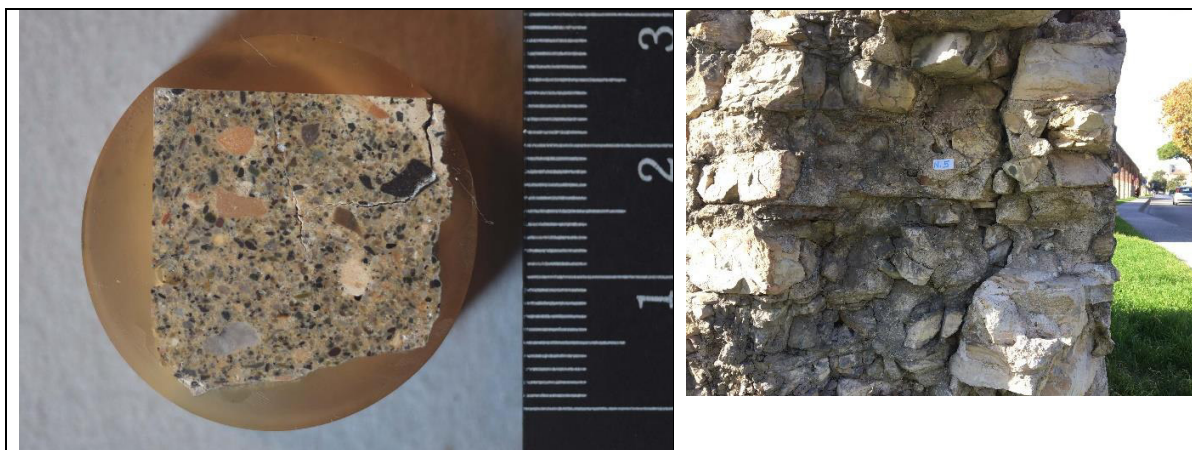
Il rapporto in volume legante/aggregato è di circa 1/2-2.5.

- 1) luce trasmessa e nicol incrociati della sezione sottile (40x): inquadratura a basso ingrandimento in alto si osserva un grumo di calce con plaghe scure (amorfe) riferibili alla frazione idraulica
- 2) luce trasmessa e nicol paralleli della sezione sottile (40x): stessa inquadratura della foto precedente; nel grumo le plaghe della frazione idraulica presentano colore giallo chiaro
- 3) luce trasmessa e nicol incrociati della sezione sottile (40x): altra inquadratura a basso ingrandimento dove la malta presenta aspetto più omogeneo
- 4) luce trasmessa e nicol incrociati della sezione sottile (150x): particolare di un grumo probabilmente riferibile a un incotto in cui i minuti granuli birifrangenti sul grigio dovrebbero corrispondere a residui della porzione silicatica della pietra calcarea silicea originaria; le plaghe birifrangenti sono di calce carbonatata

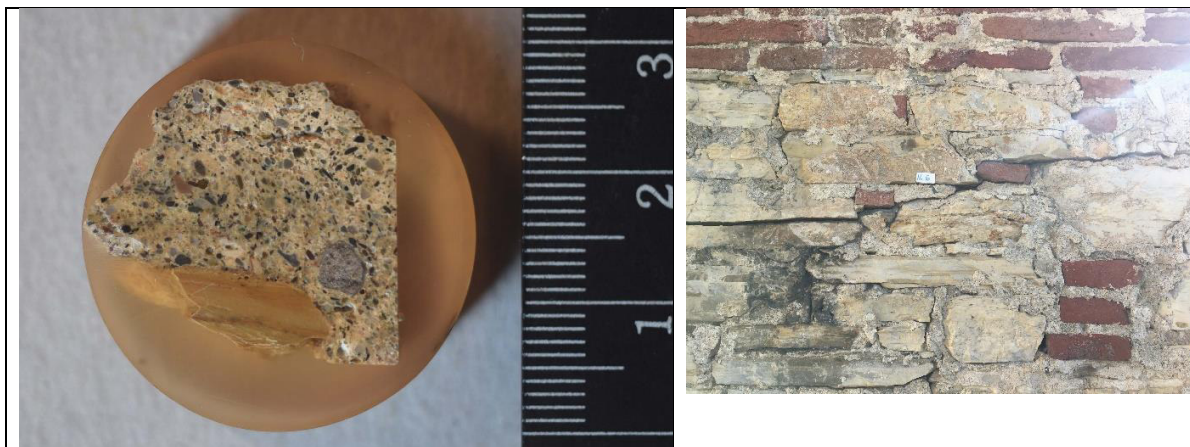
Il rapporto in volume legante/aggregato è di circa 1/2-2.5.

- 1) luce trasmessa e nicol incrociati della sezione sottile (40x): inquadratura a basso ingrandimento dove a destra si osserva un grumo costituito prevalentemente da silicoalluminati di calcio idrati (plaghe isotrope) e anidri
- 2) luce trasmessa e nicol paralleli della sezione sottile (40x): stessa inquadratura della foto precedente; nel grumo le plaghe della frazione idraulica con i composti idrati, presenta colore chiaro
- 3) luce trasmessa e nicol incrociati della sezione sottile (40x): altra inquadratura a basso ingrandimento dove la matrice del legante presenta aspetto disomogeneo dove le plaghe più scure presentano caratteristiche idrauliche meno spiccate
- 4) luce trasmessa e nicol incrociati della sezione sottile (150x): particolare della matrice del legante dove si osserva la calcite microspartita con plaghe amorfe della frazione idraulica

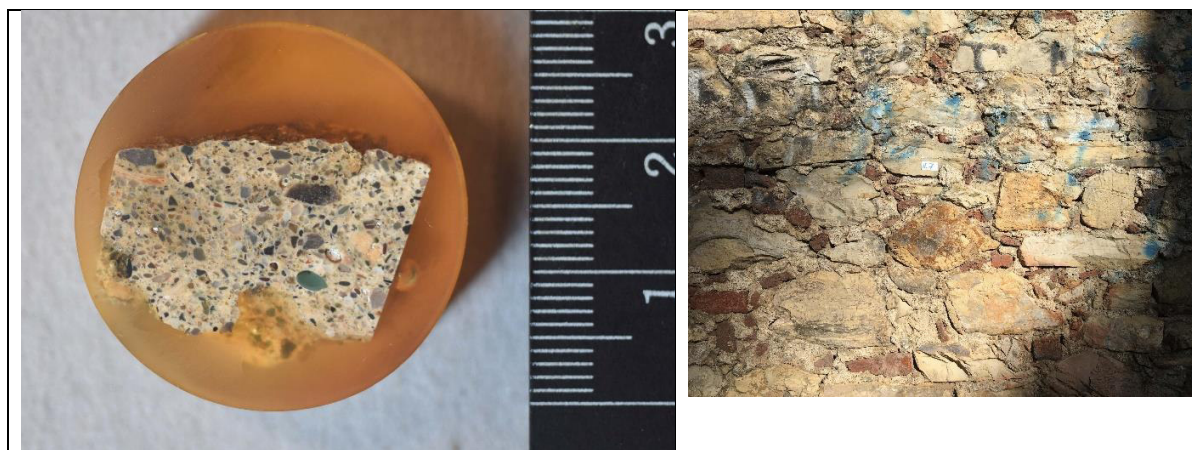
Il rapporto in volume legante/aggregato è di circa 1/2-2.5.

- 1) luce trasmessa e nicol incrociati della sezione sottile (40x): inquadratura a basso ingrandimento dove al centro si osserva un grumo costituito prevalentemente da silicoalluminati di calcio idrati e anidri
- 2) luce trasmessa e nicol paralleli della sezione sottile (40x): stessa inquadratura della foto precedente dove si osserva l'aspetto grumoso tipico delle calce idrauliche
- 3) luce trasmessa e nicol incrociati della sezione sottile (40x): altra inquadratura a basso ingrandimento dove in alto la calce presenta aspetto differente (meno caratteristiche idrauliche) rispetto alla porzione inferiore
- 4) luce trasmessa e nicol incrociati della sezione sottile (150x): particolare della matrice del legante dove si osserva la calcite microsparitica con plaghe amorfe della frazione idraulica
